# ANALYZING OF PHOTOVOLTAIC POWER PLANT DUKOVANY

**Abstract:** The article is about researching of the oldest photovoltaic panels in the Czech Republic. There are mentioned several methods of investigation using after 17 years working of photovoltaic power station. Then the article describes changes in the surface of the panels and discovered defect caused during the production and also by many years of working. Furthermore, in the article there are shown graphs of their current VA characteristic and percentage of maximum power output change.

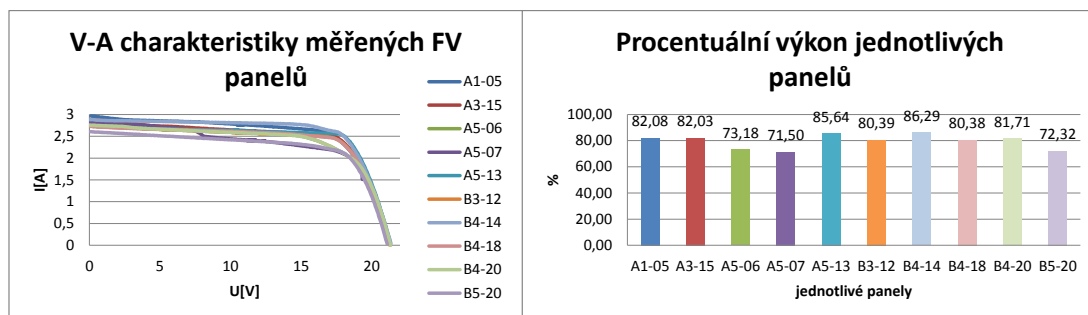
**Obrázek 3:** VA charakteristiky a procentuální změna výkonu testovaných panelů

Měřením byla otestována funkčnost fotovoltaických panelů po 17 letech fungování v reálných podmínkách. Nejhorší panel (ozn. A5-07) dosahoval hodnoty 37,9 W což je oproti původním 53 W snížení výkonu o 28,50%. U tohoto panelu je snížení ovlivněno částečně proraženou bypassovou diodou což je vidět i na V-A charakteristice. Ostatní panely se pohybovaly od 38 W do 43 W. Panel s označením B4-14 dosáhl hodnoty až 45,74 W a jeho výkonová změna je tedy 86,29%. Současní výrobci garantují snížení výkonu o 20% za 20 let fungování. Přihlédneme-li ke stáří panelů a někdejšími výrobními technologiím jsou výsledky měření lepší než se očekávalo.
